القاهرة التاريخية
HISTORIC CAIRO

قصير الأمازيغيات

والمنطقة المحيطة زاوية وخانقاه ايدكين البندقداري
سبيل وكتاب علي اغا دار السعادة

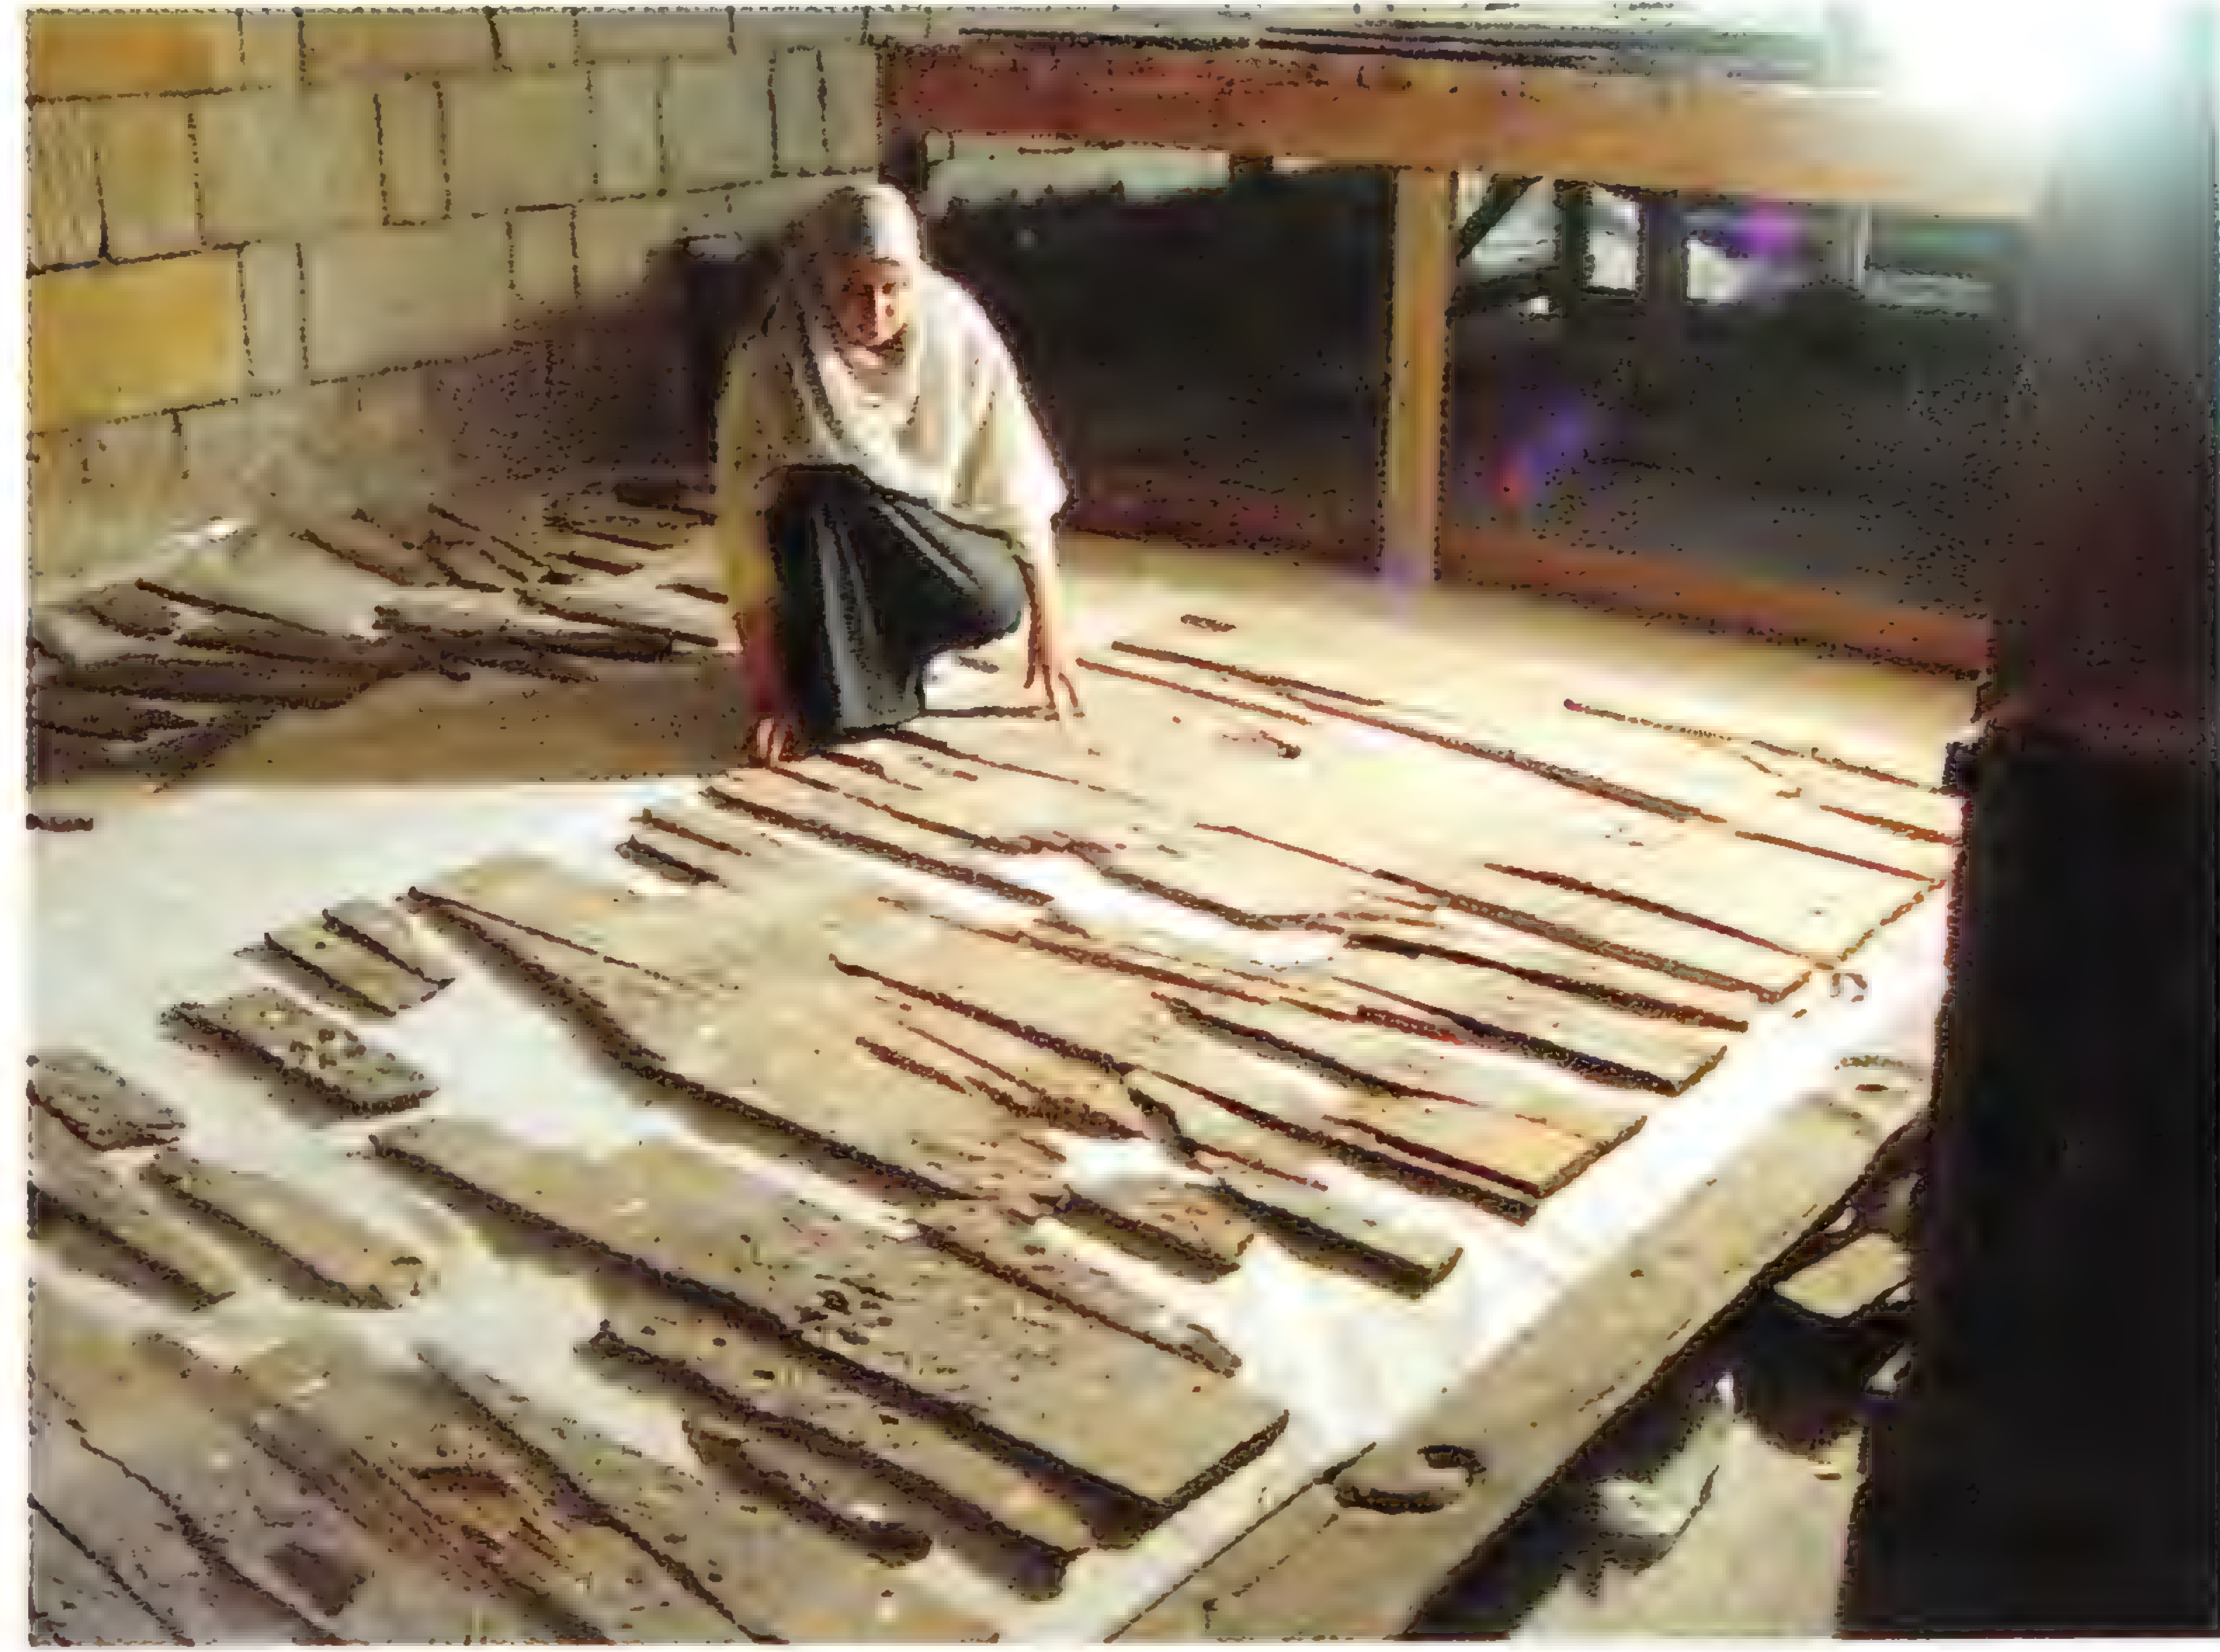
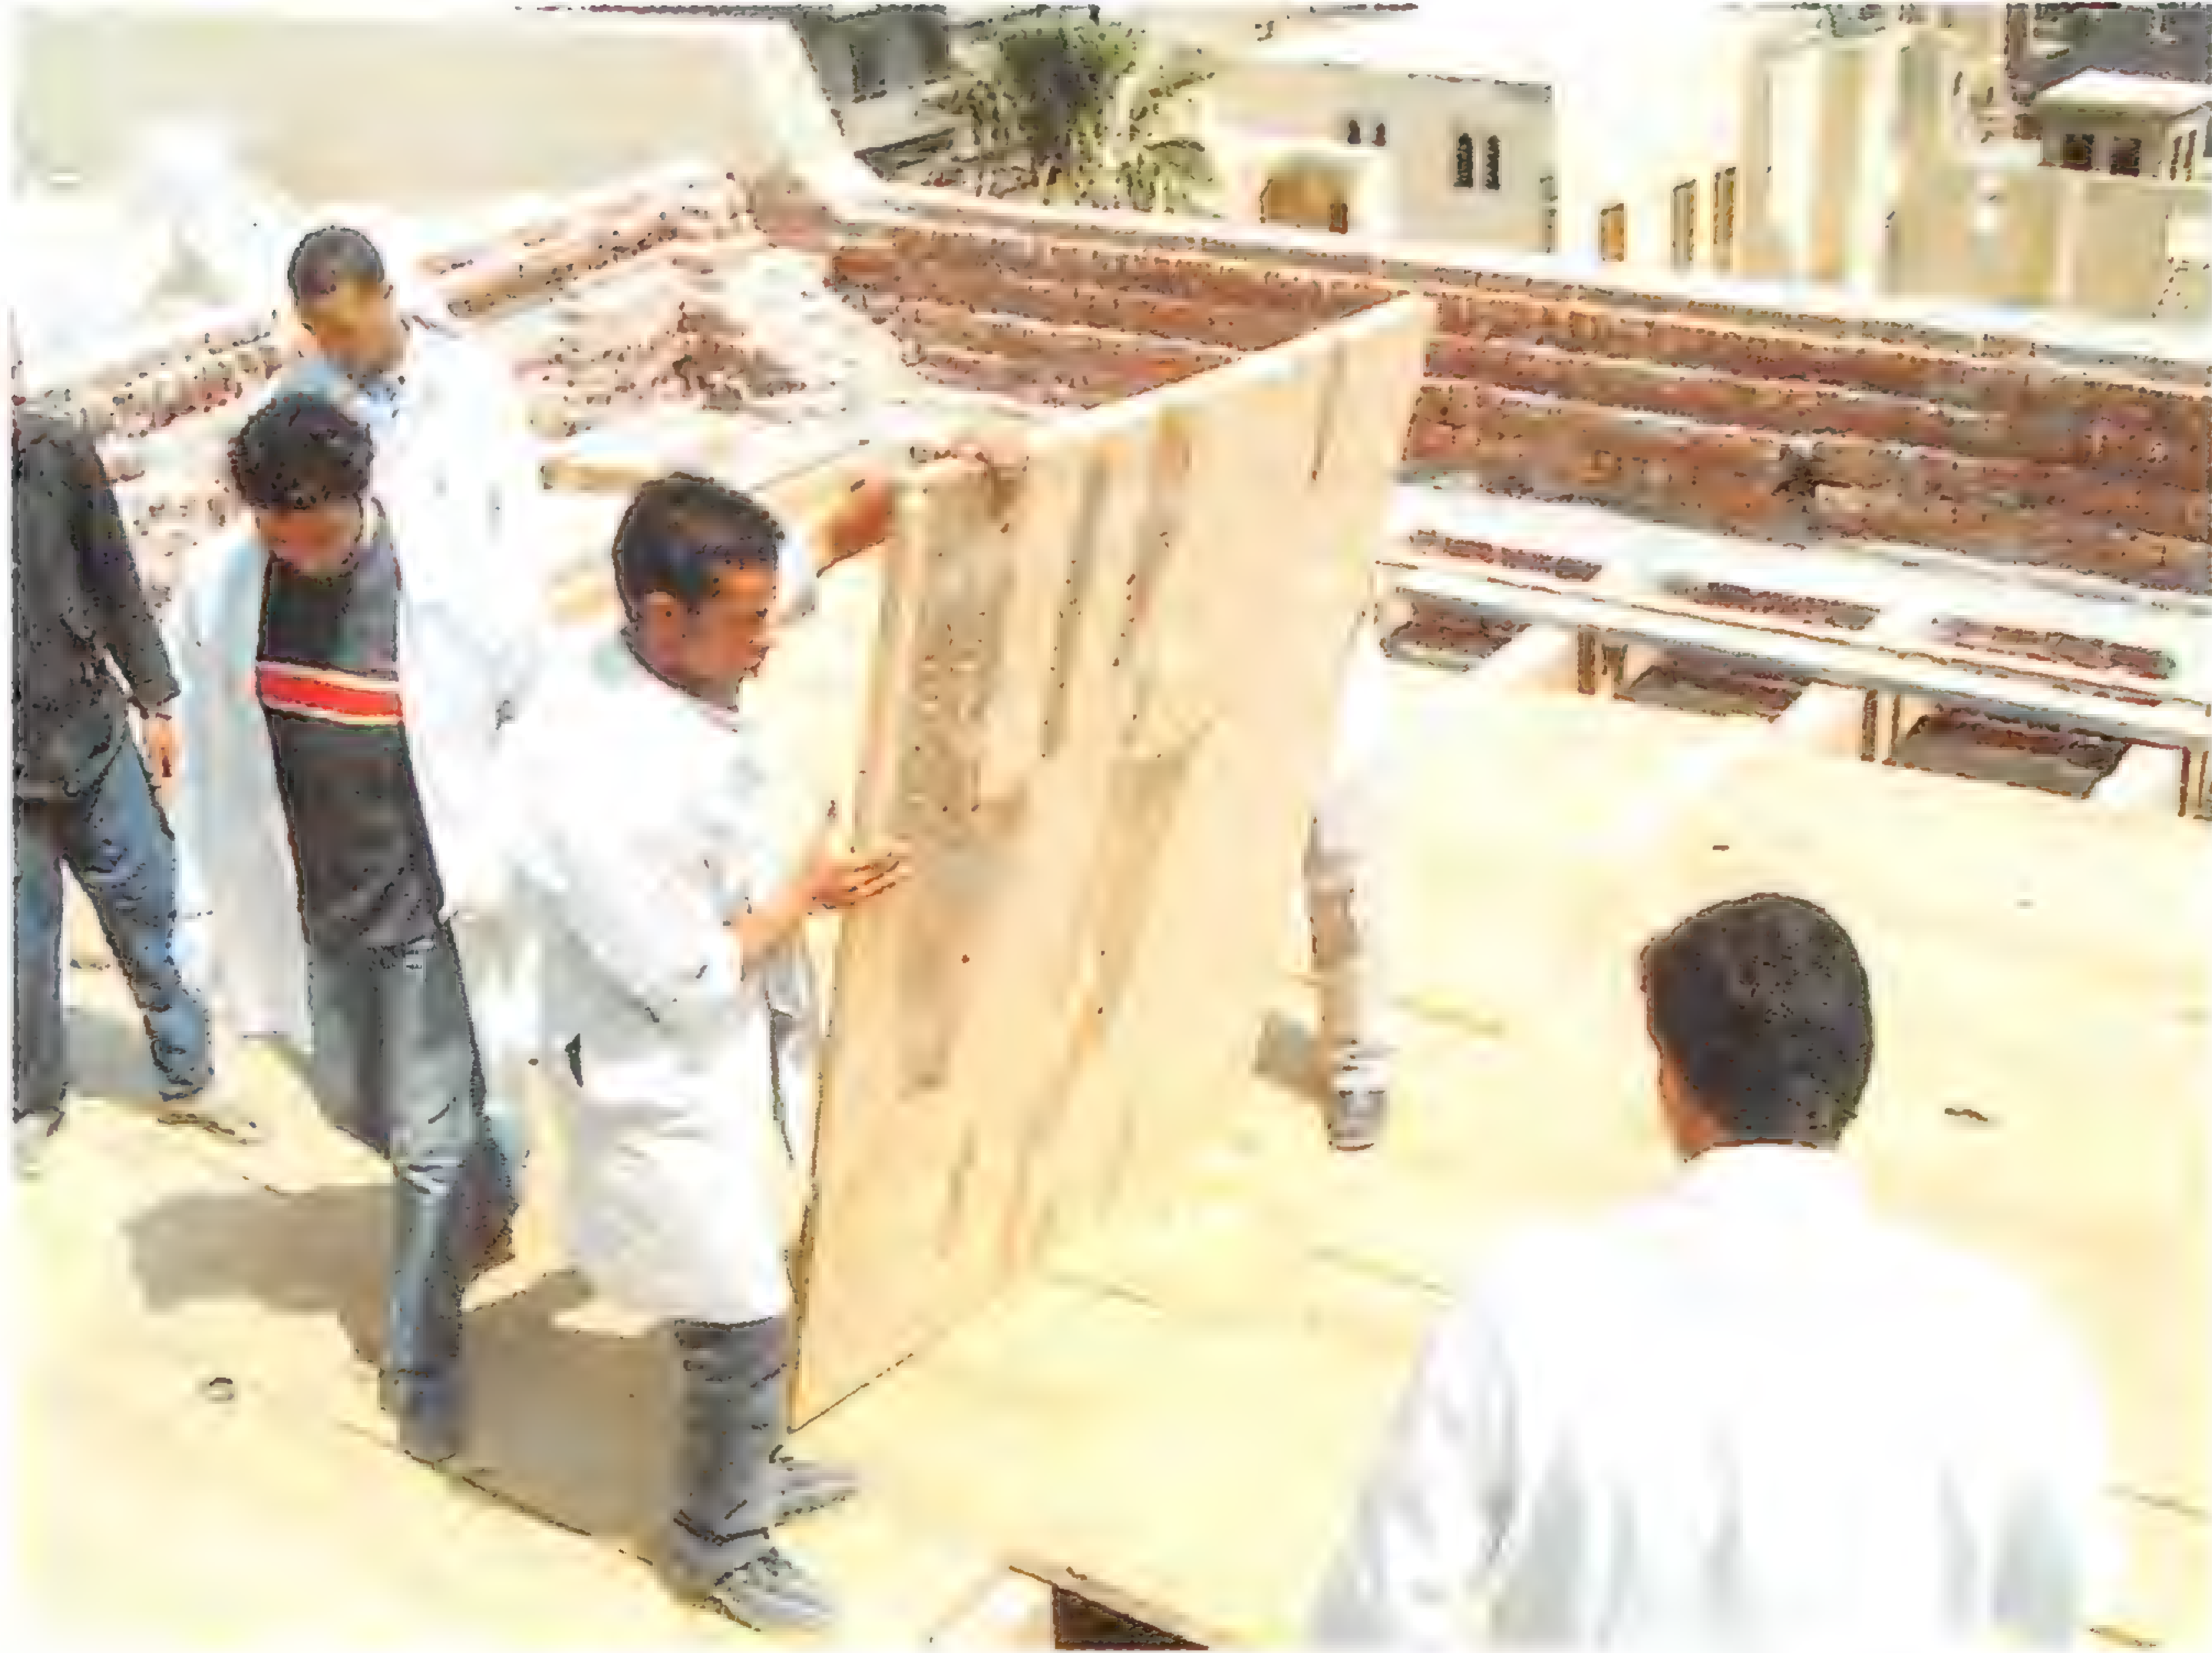
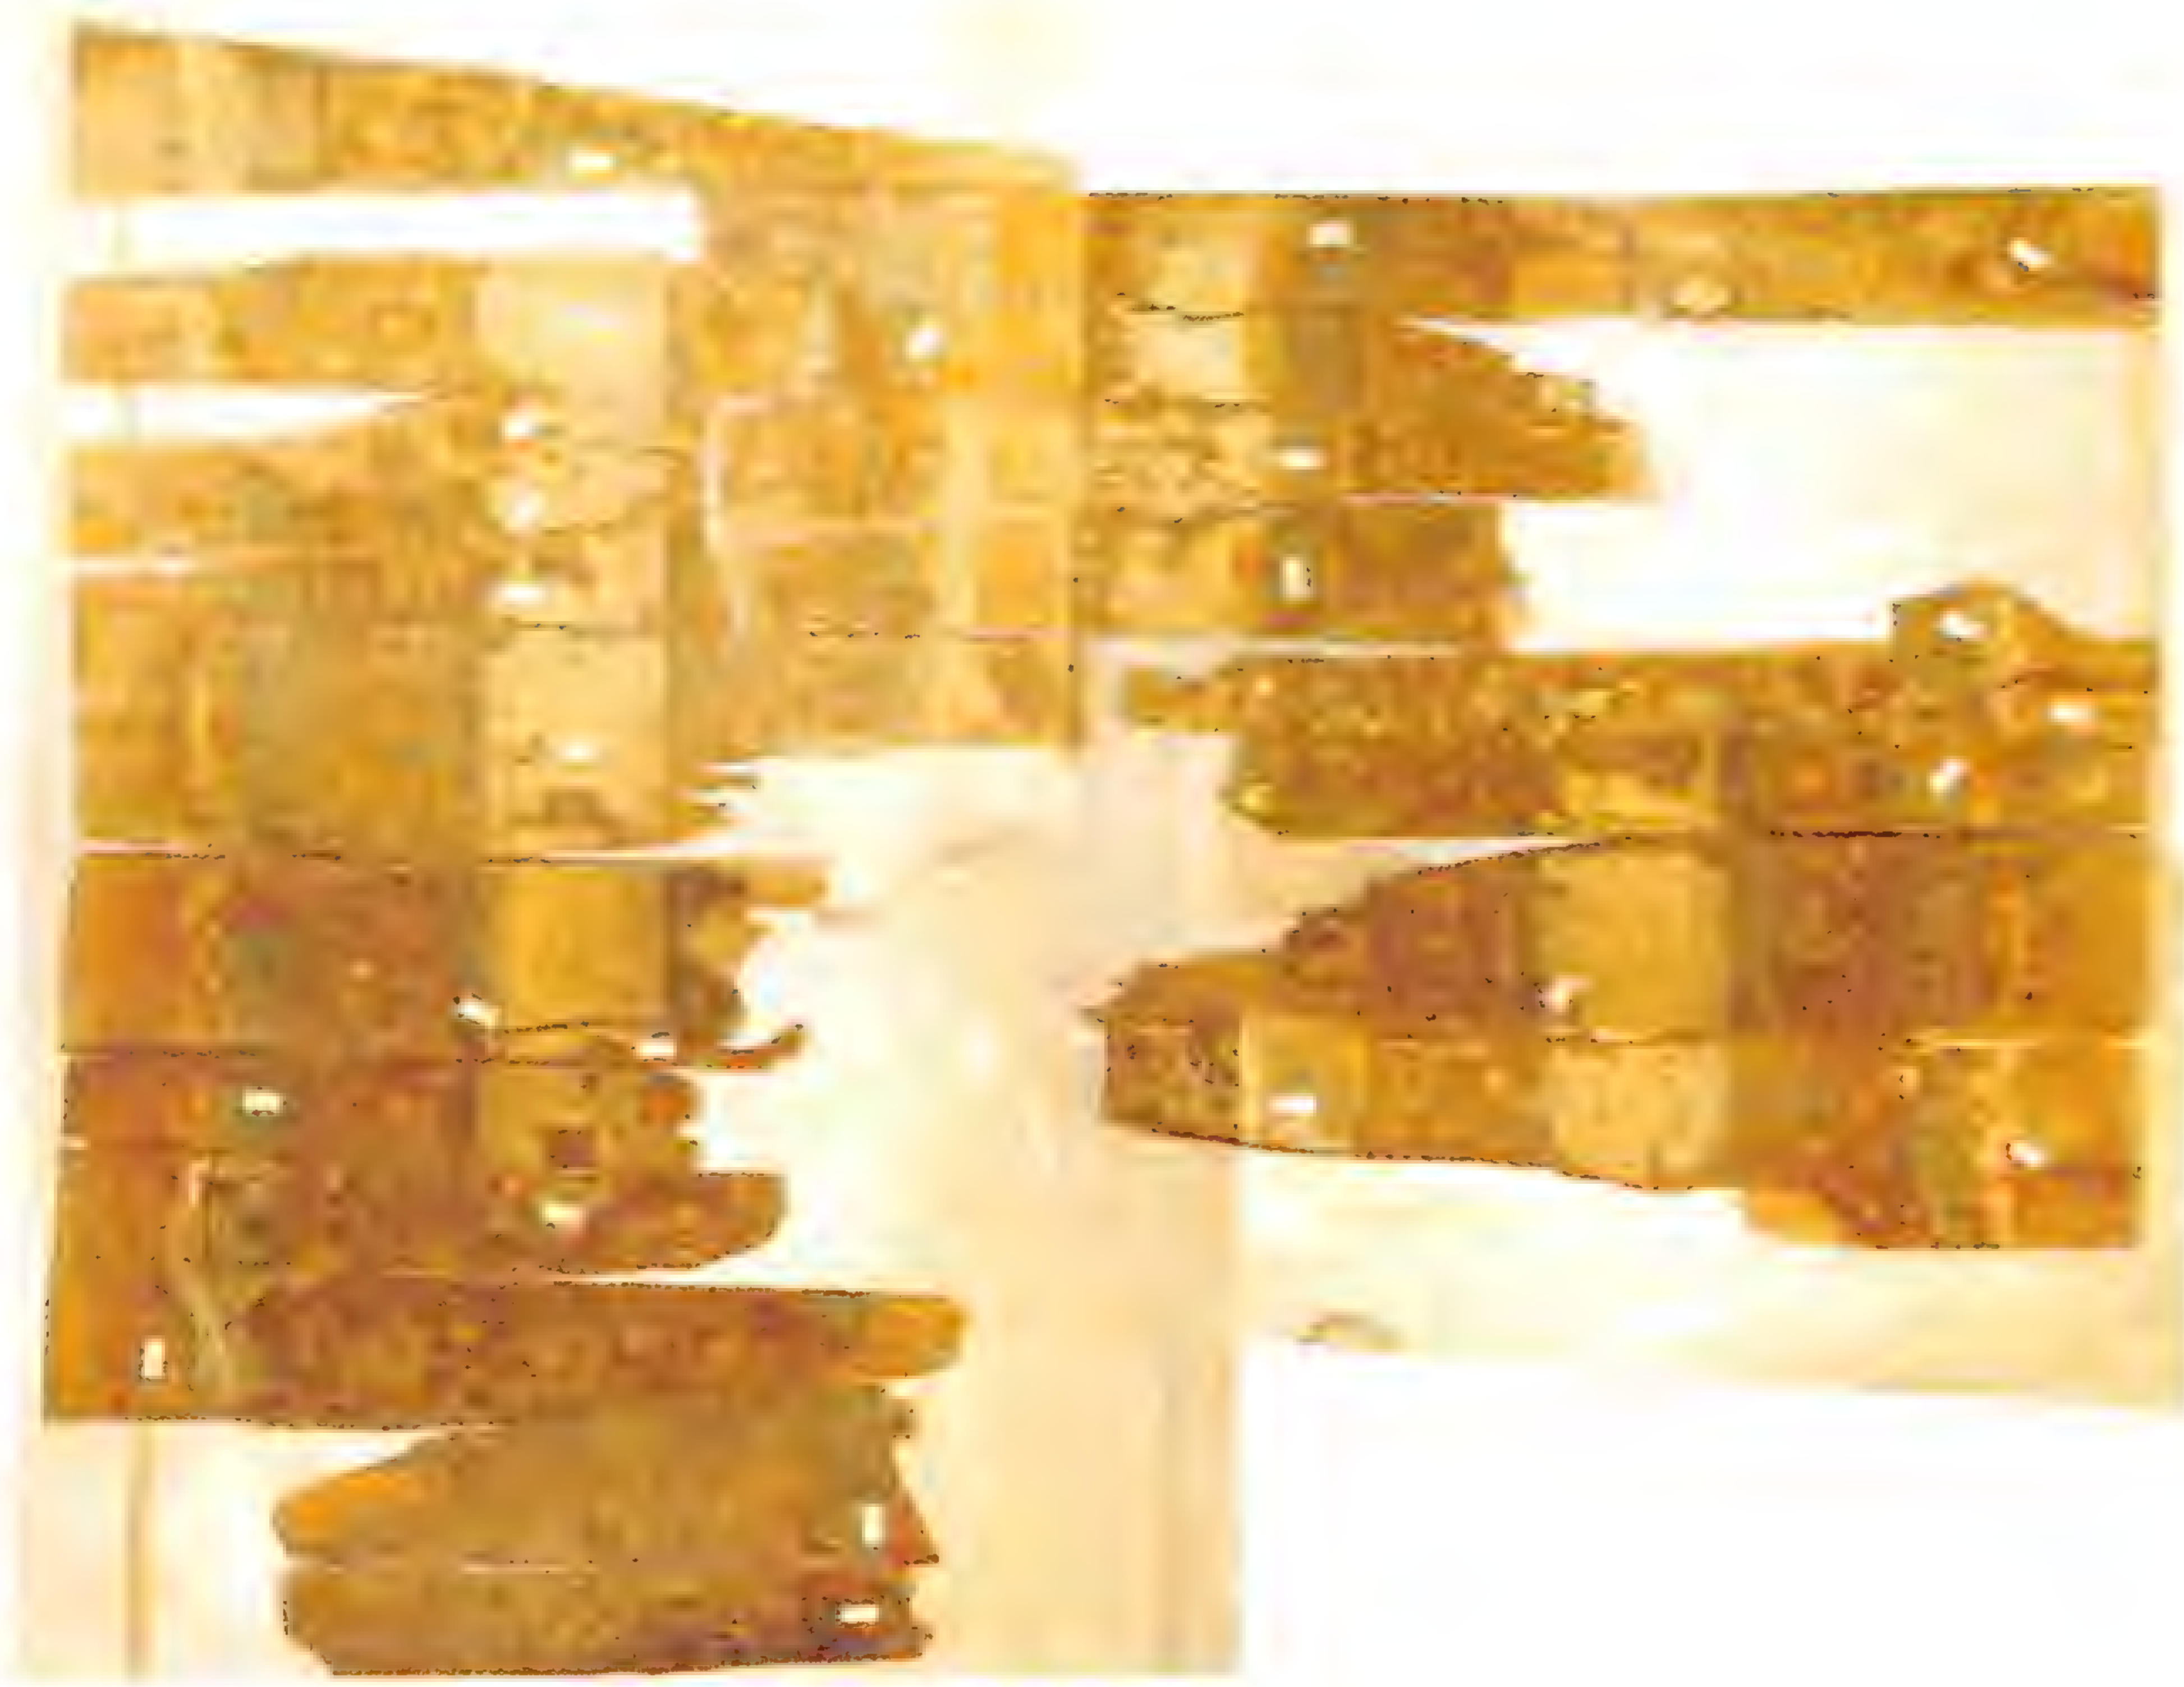
أعمال تجميع و استكمال سقف الحرملك

و تم استكمال منطقة الحمامات الأرضية ذات الأسقف الجبسية التي استكملت ايضاً والحمامات العلوية التي تم بناء قبابها علي دلائل عناصرها المعمارية و مثلثاتها الركنية هذا بالإضافة إلي تريبط و تدعيم الحوائط بالدبل الخشبية وعقود التخفيف وذلك لتخفيف الأحمال. وتم عمل سقفي تخفيف للبراطيم المزخرفة المكسورة بالحرملك و المقعد و علقت البراطيم المزخرفة في سقف التخفيف كما تم عمل معالجة بيولوجية أثناء تركيب سقف التخفيف للفطريات التي أصابت الطبق المزخرف .
